UNIVERSIDAD POLITÉCNICA DE MADRID
Escuela Técnica Superior de Arquitectura de Madrid
Grado en Fundamentos de la Arquitectura
Trabajo Fin de Grado

Intervenciones contemporáneas en la muralla de Ávila

Alumno: Roberto ARRABAL LÓPEZ,

13 de junio 2017

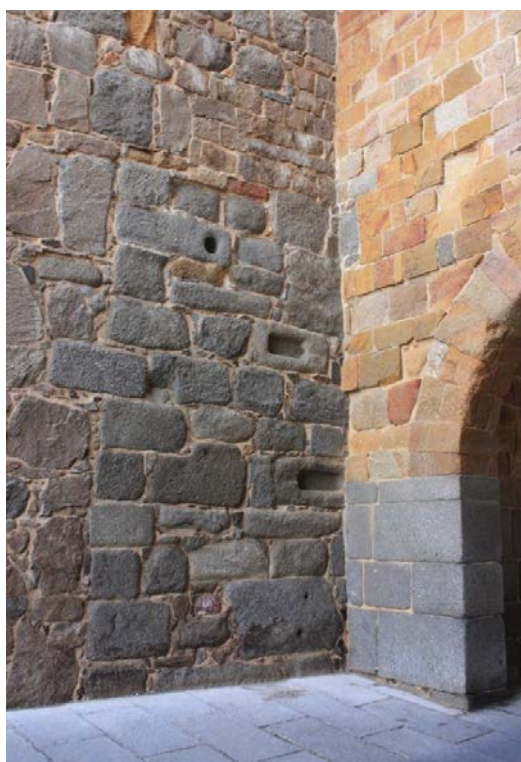
Figura 1: Muralladeavila.com. Torre cuadrangular embutida en el flanco izquierdo de la puerta de San Vicente, donde se aprecia el uso de estelas funerarias romanas.

Para algunos autores estas torres (Figura 1) estaban destinados a la defensa de la ciudad contra los suevos, pero según otros autores estas torres estarían integradas en una muralla antigua, de datación entre los siglos XI y XII.

Estas torres se saben que no son romanas, porque utilizan elementos funerarios y sillares romanos reutilizados. Estos sillares están dispuestos en hiladas, pero no coinciden en disposición ni dimensiones. Lo más probable es que se trate de alguna antigua edificación romana desmantelada. De igual forma, en los lienzos oriental y meridional también se pueden observar varias hiladas de sillares reutilizados.

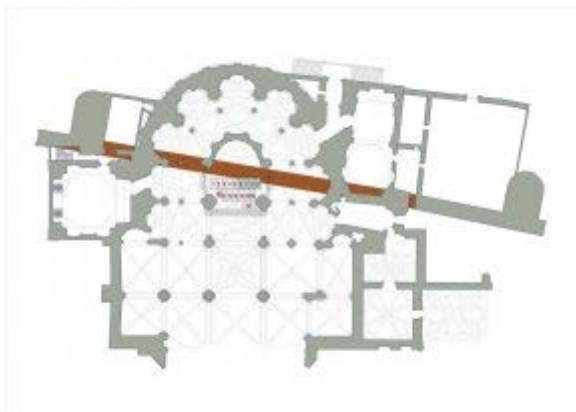
Figura 3: González, I. y A. Cabezas. Planta actual e hipotético trazado de la muralla.

paso a la cabecera, complementada por un cimorro y reforzado durante el siglo XV con un triple adarve almenado y maticán corrido (Figura 3).

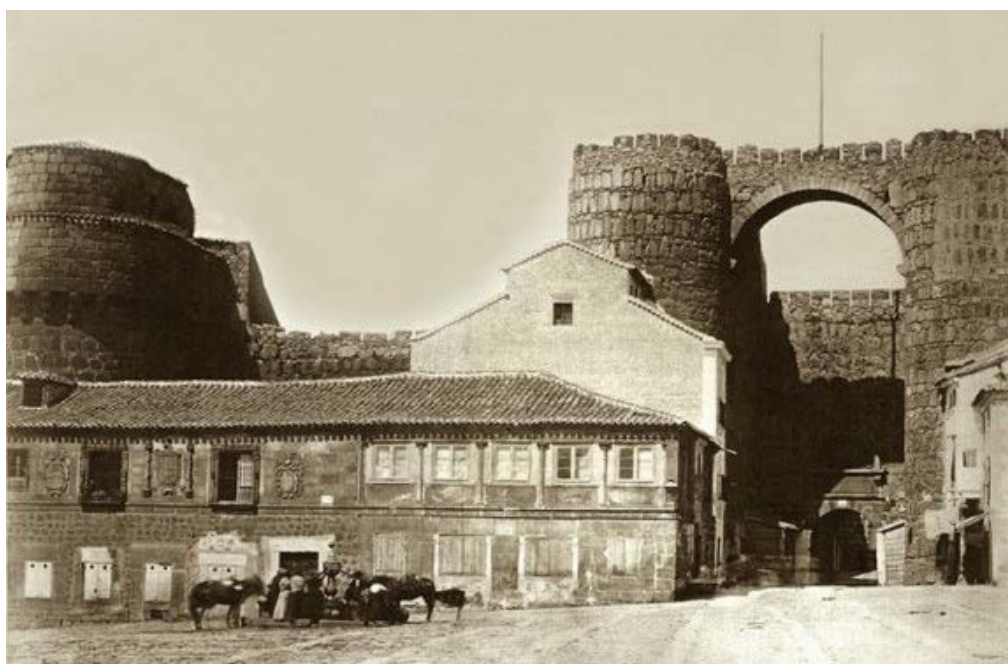
Figura 5: Foto Jean Laurent. Edificio de la Alhóndiga hacia 1864.

La casa de la Alhóndiga (Figura 5) será costeada tanto por el cabildo catedralicio como por el concejo, se construye en 1590 a partir de la torre meridional de la puerta del Alcázar con la función de silo de cereales y constituirá un elemento fundamental en la configuración de la plaza de Santa Teresa. Será derribada en 1870.

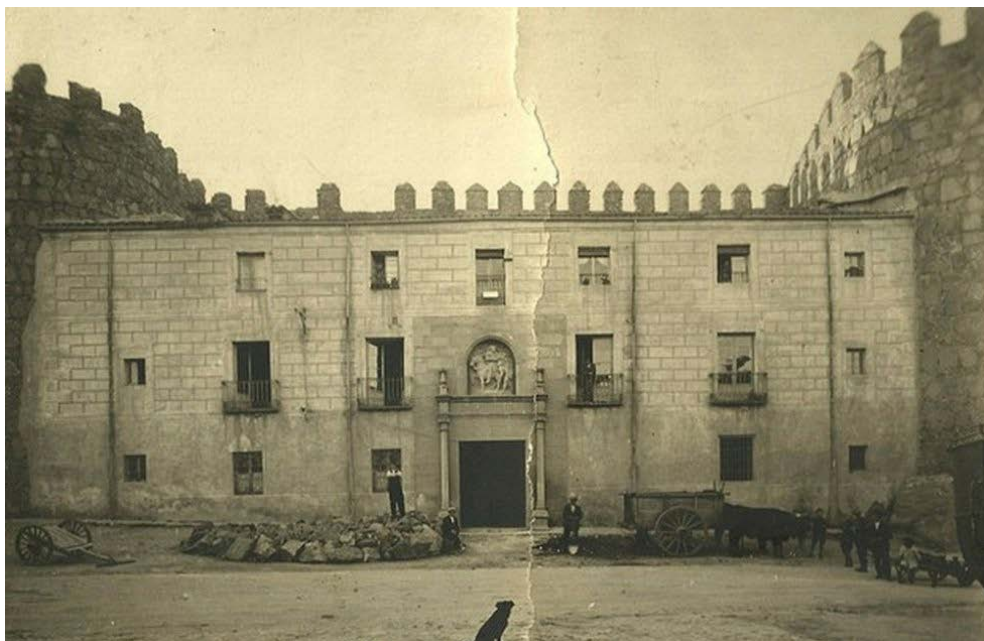
Figura 6: Colección Fernando Sierra. Hacia 1920. Antiguo Hospital de San Martín.

La casa de la obra Pía de San Martín se construirá a mediados del siglo XVI entre los cubos número tres y cuatro, con la finalidad de comprar cereal y hacer pan para repartir a los pobres. La portada es obra de Isidro Villoldo¹⁵ (Figura 6).

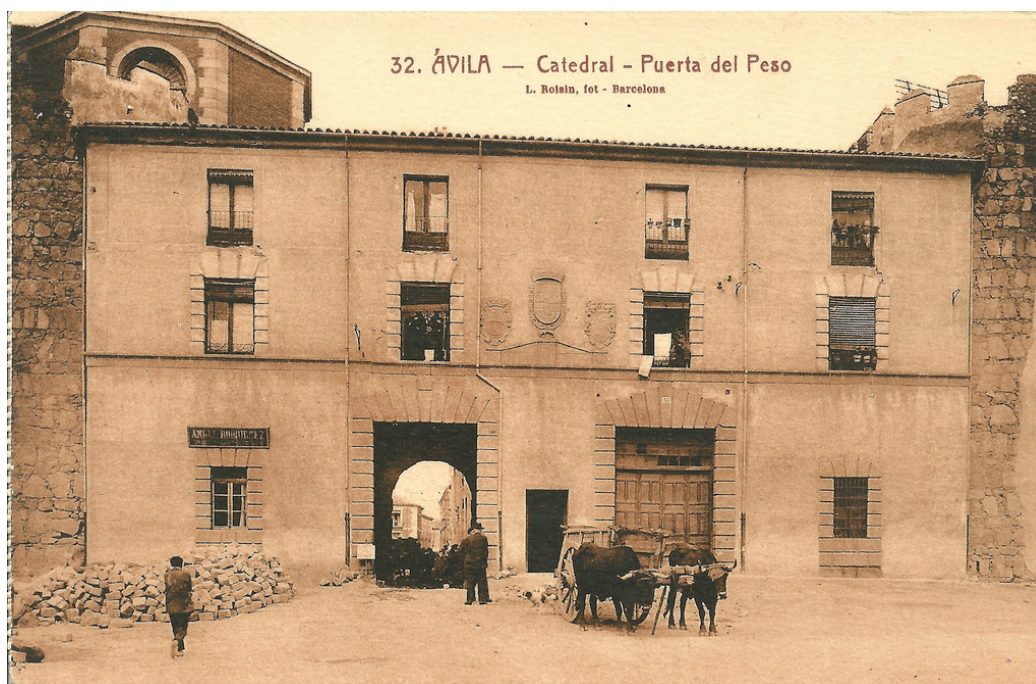
Figura 7: Postal de Lucién Roisin. 1925. Puerta del Peso de la Harina.

Atribuida a Francisco de Mora, la Casa de las Carnicerías (Figura 7) o del Peso de la Harina, se levantará entre 1590 y 1594 y servirá de almacén para vender vino y albergará dos carnicerías mayores. Ante las numerosas quejas por el traslado de las carnicerías mayores, estas volvieron a su lugar de origen poco después, al Mercado Chicho y Mercado Grande, trasladándose a cambio el Peso de la Harina, función que ejercerá hasta el siglo XIX. Su construcción supuso inconvenientes de paso por el Postigo del Obispo para el cabildo, por estas quejas Felipe II en 1597 ordena el tapiado del postigo y la apertura de una nueva puerta a través de la Casa de las Carnicerías, medida que probablemente tuvo que ver el marqués de Velada,¹⁶ ya que la capilla que lleva su nombre ocuparía ese espacio. El edificio quedará dividido en dos, uno como alhóndiga de vino y peso de la harina y otro como posada de jueces y capitanes.

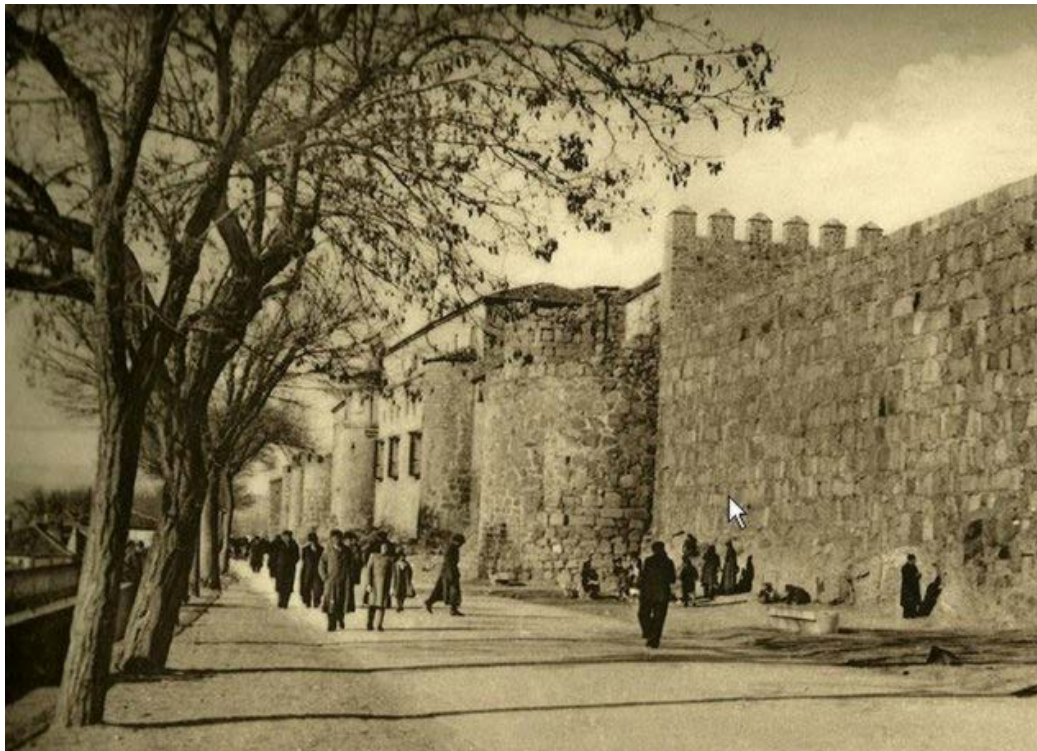
Figura 8: Foto Ignacio Herrero de Collantes, 1947. Paseo del Rastro y cubo del Polvorín semiderruido.

A finales de siglo se tomaron medidas de recuperación y embellecimiento de los espacios públicos. En 1795 se aprueba un proyecto para crear un paseo desde la ermita de San Segundo hasta el arco de San Vicente. A raíz de la falta de uso de las defensas del lienzo meridional de la muralla, se permitió el cierre de postigos y la destrucción de baluartes, empleándose la piedra para terraplenar el terreno entre la puerta del Rastro y la torre de la esquina, ejecutándose entre 1675 y 1791 el conocido como Paseo del Rastro (Figura 8).

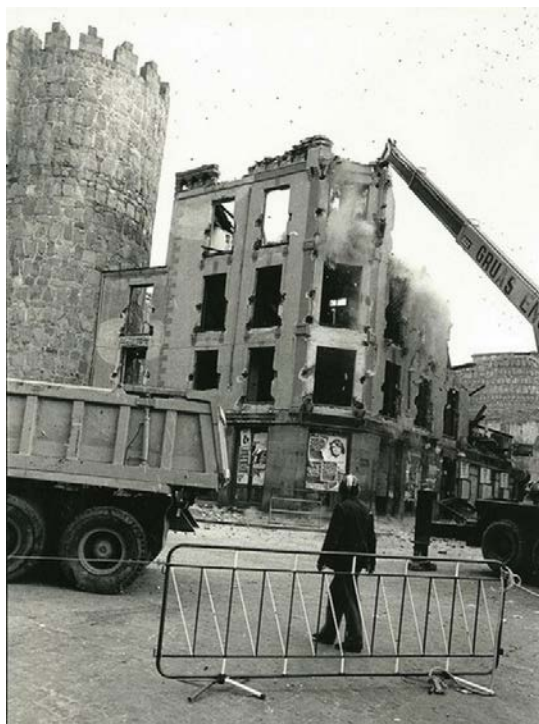
Figura 10: Javier Lumbreras. Demolición del caserío adosado a la muralla. 1981.

Retomando el hilo cronológico, en las guías de viajes y otras descripciones de la ciudad de Ávila del siglo XIX, daban a la muralla la categoría de monumento que debía ser visto en todo su esplendor, libre de añadidos que entorpecieran su visión,³¹ (Figura 10) salvo en aquellos casos donde la muralla choque con otras arquitecturas monumentales como la catedral o palacios señoriales. Esta era la corriente predominante del siglo XIX, donde se anteponía el valor singular y exclusivo de monumento frente al de contexto, lo que llevó a operaciones de aislamiento de los edificios en buena parte de Europa.

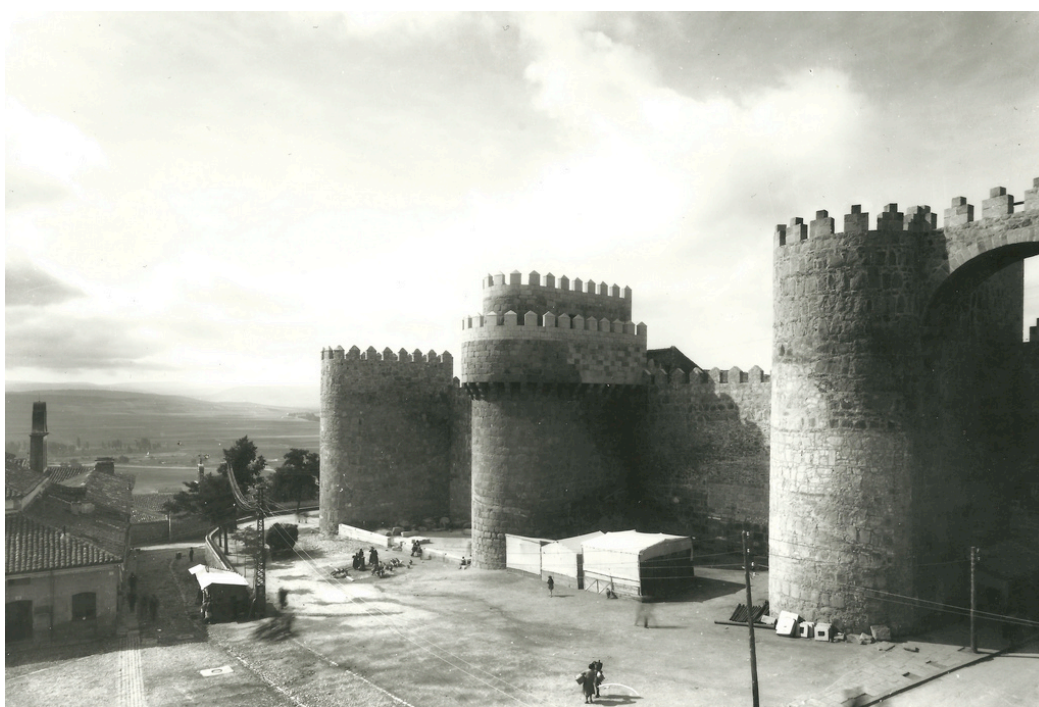
Figura 13: P. Mas Castañeda. 1928. Torreón del Homenaje tras su restauración.

En 1907 actuará en la puerta del Alcázar, restauración calificada de desafortunada por varios autores.⁴⁰ En ella se eliminarán algunas casas adyacentes, a las que denominaba parásitos, reconstruye la torre del homenaje (Figura 13) y remató con un nuevo almenado de forma escalonada la puerta, el cual parecía no haber existido nunca.

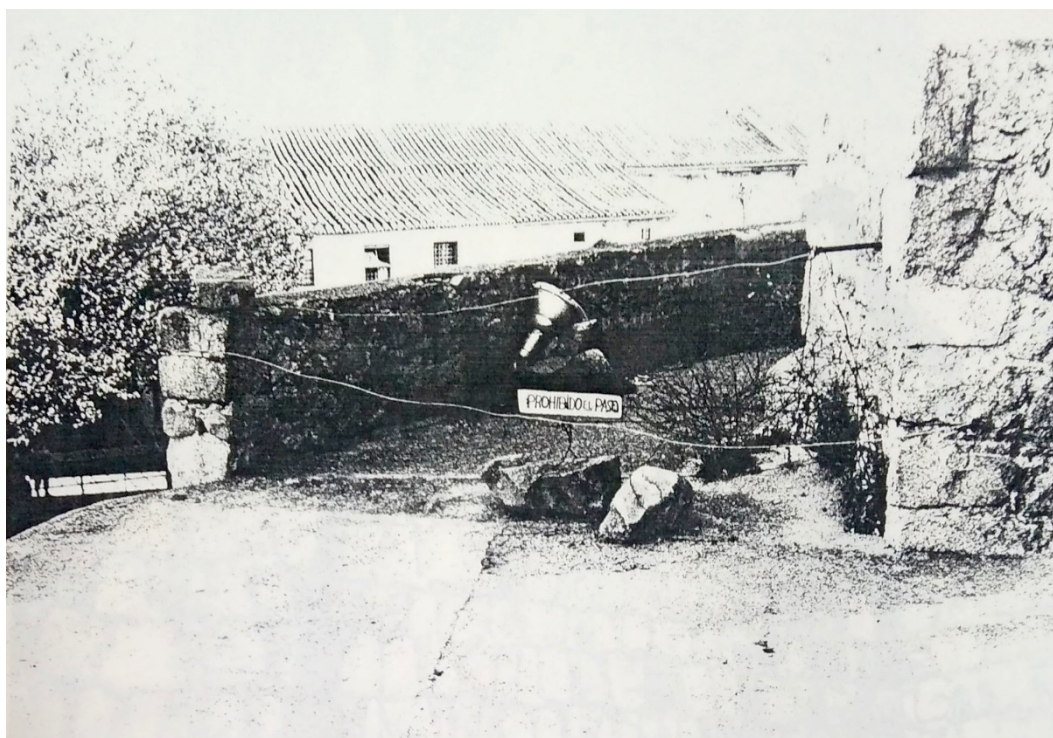
Figura 14: A. Hernández y J. Gascón. 1986. Compartimentación del adarve de la muralla.

Entre 1986 y 1989 se llevará a cabo una intervención en todo el recinto amurallado, corrigiendo los daños generalizados en los paramentos verticales producida por la erosión climatológica y se realizará la recomposición de la solera del adarve y de la coronación de almenas y merlones. En la memoria de este proyecto, llevado a cabo por A. Hernández Díaz y J. Gascón Bernal, se comentan los principales daños que la muralla sufría en estos momentos: la falta de mantenimiento había dejado que algunas fábricas y mampuestos hubieran llegado al estado de descomposición, la compartimentación del adarve la muralla (*Figura 14*), por parte de los propietarios de inmue-

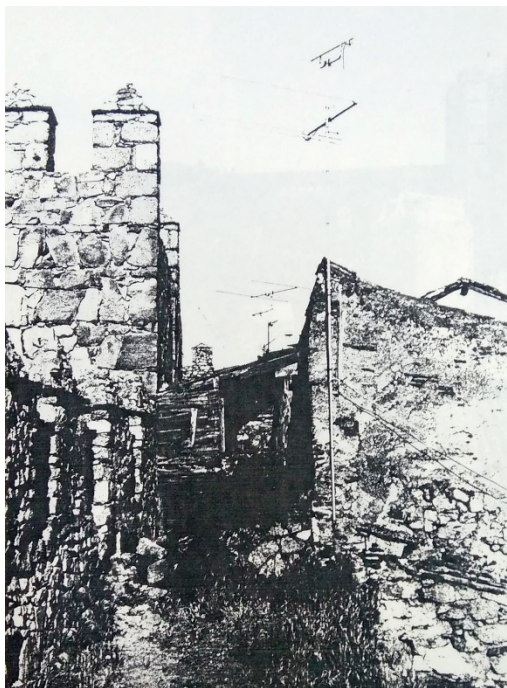
Figura 15: A. Hernández y J. Gascón. 1986. Ocupación del adarve por construcciones eventuales y la masiva instalación de antenas de TV.

bles adosados a la muralla y el uso de la muralla como soporte de conductos de instalaciones⁴³ (Figura 15). Las actuaciones que se llevaron a cabo fueron: una recomposición de las fabricas dañadas, consolidando y restaurando la coronación de muros y almenas y un rejuntado exterior mediante microinyecciones de lechada. En los casos donde los muros habían sufrido un gran desplome, se optará por el desmante y la recomposición total de las zonas mediante el uso de piedra de la Colilla.⁴⁴ No menos importante será el acondicionamiento del adarve, mediante el desbroce de la hierba, la limpieza y repaso de la solera, así como la realización de nuevos drenajes y desagües. También se intervendrá en el torreón del Homenaje, consolidándolo y se realizarán mejoras en el recorrido existente, añadiendo elementos de protección.

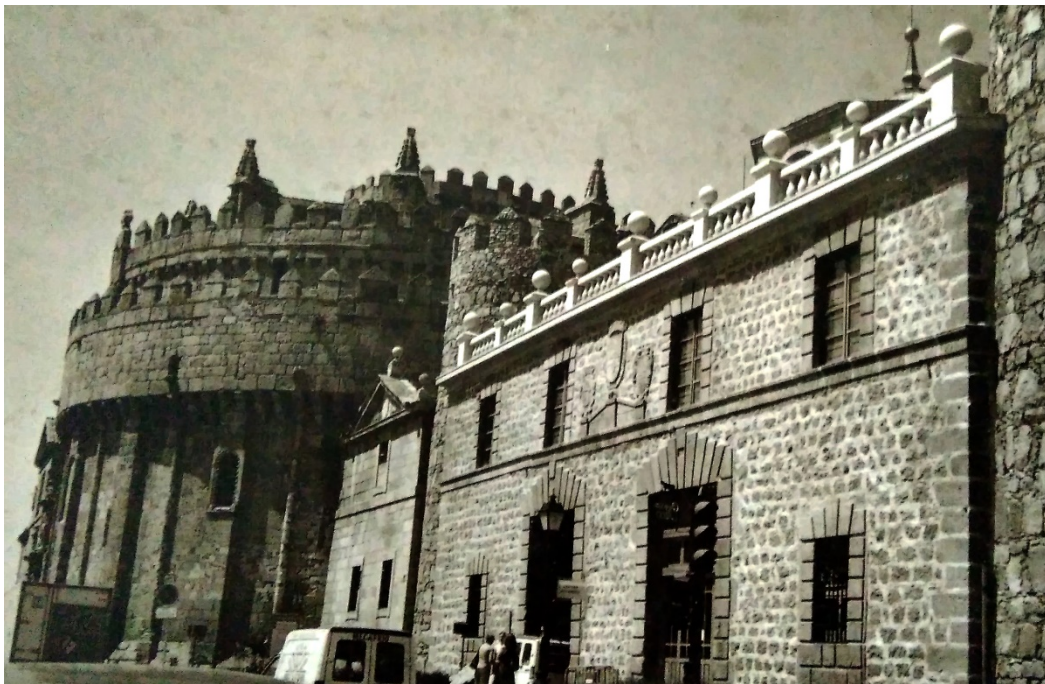
Figura 17: Casa de las Carnicerías después de la restauración de P. Feduchi. 2003.

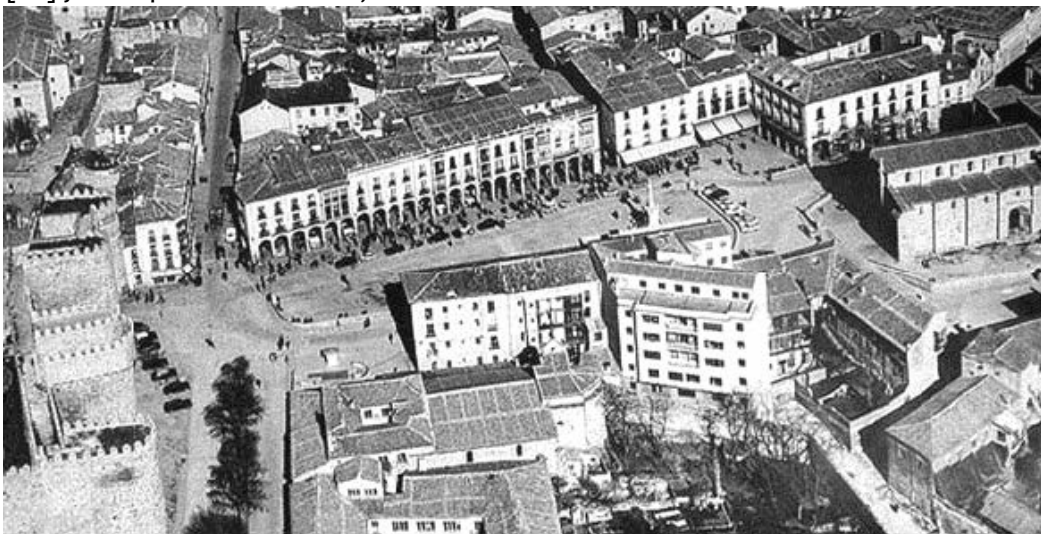
Figura 16: Aspecto de la plaza Santa Teresa antes de la intervención. Alrededor de 1995.

Centrándonos en la plaza (Figuras 16 y 17), se tiene el acierto de eliminar el tráfico rodado por completo, quedando únicamente para el disfrute peatonal, pero el pavimento elegido no fue adecuado, teniéndose que cambiar pocos años más tarde ante el comportamiento quebradizo frente a la helada y las importantes variaciones de temperatura. Al situarse sobre un aparcamiento se renunciaba a la vegetación natural, que no en maceteros, siendo este escaso.

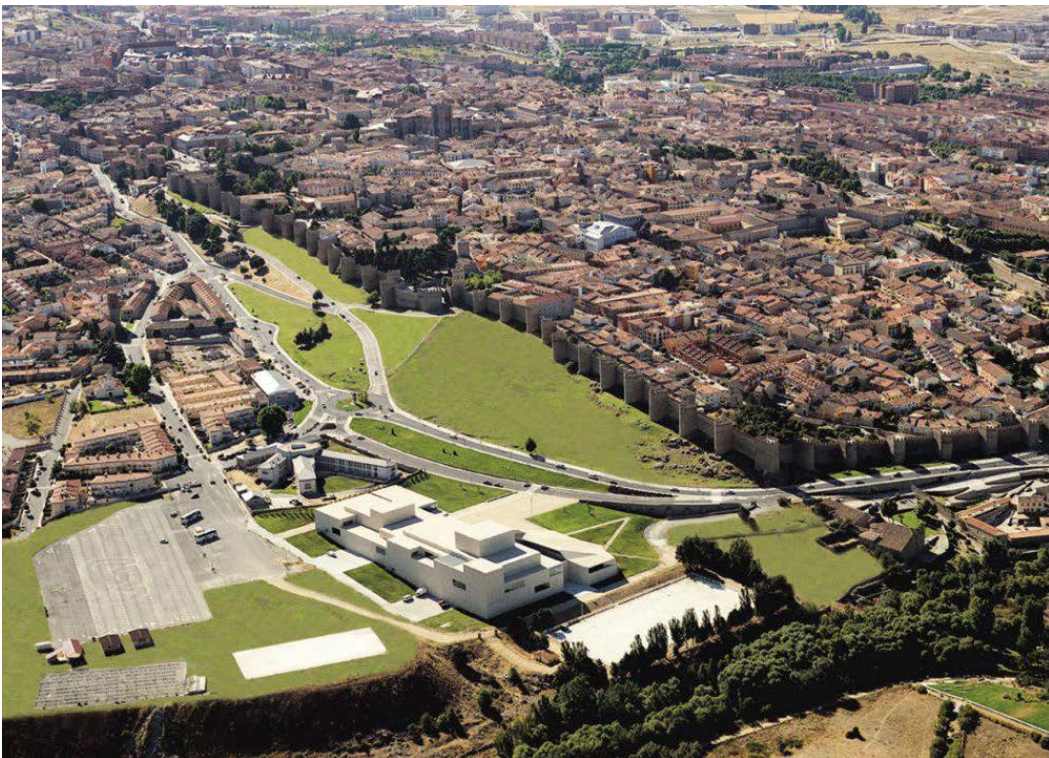
Figura 19: lienzonorte.es. 2010. Emplazamiento del Palacio de Congresos y Exposiciones.

La otra operación polémica fue la construcción del palacio de Exposiciones y Congresos: Lienzo Norte (*Figura 19*) a manos de F. Mangado entre los años 2001 y 2009. Situado en otro enclave privilegiado, enfrentado al lienzo norte de la muralla. Mangado describe esta operación como una “manipulación cincelada de la gran roca en el terreno”,⁷⁴ donde dos volúmenes se yuxtaponen dos volúmenes de granito: una de líneas ortogonales y otra más abrupta y de intenciones topográficas generando de este modo grietas para el paso de luz natural.

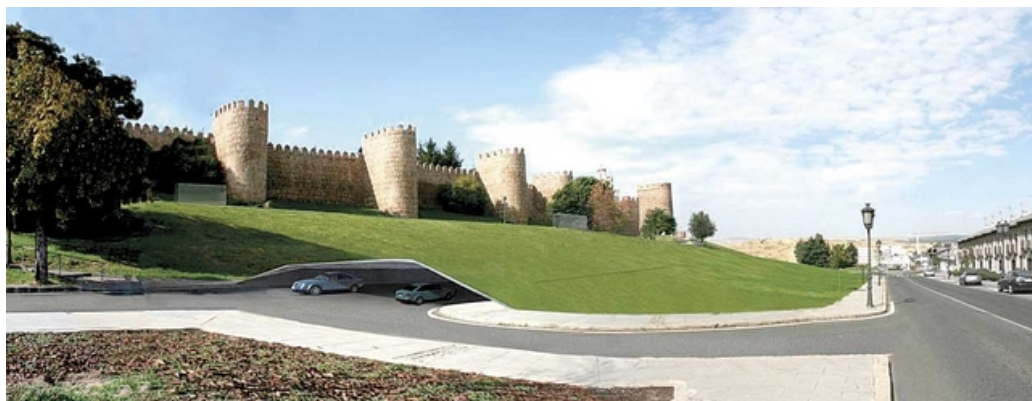
Figura 21: los4palos.com. 2013. Fotomontaje del posible resultado del parking subterráneo.

El proyecto original se situaría bajo el talud verde, contendría una sola planta de 200 metros de largo por 35 de ancho y una altura de 2.5 metros⁸¹, que se planteaba por parte del consistorio como una “obra sencilla” en la que habría que retirar escombros para abrir un hueco en la ladera, realizar el aparcamiento y volverlo a cubrir de vegetación, manteniendo prácticamente la imagen actual (*Figura 21*). Incluso el entonces alcalde M. A. García Nieto aseguraba que la operación al ser tan sencilla no creía que fuera necesario pasar por el Comité de Patrimonio.⁸² Proyecto no exento de polémica y bajo las dudas de los organismos internacionales UNESCO e ICOMOS que García Nieto, con su aprobación o sin ella, tenía intención de realizar, pero que con la llegada de la crisis la operación quedó paralizada al no encontrar suficiente financiación.

En 2013 ICOMOS dará autorización al Ayuntamiento para la realización del proyecto, argumentando un cambio de circunstancias. Ahora se retoma un proyecto público que tendrá que contar con financiación privada debido a su elevado coste⁸⁴ (alrededor de 5 millones de euros), de manera que la empresa encargada de su construcción será también la encargada de su explotación. La situación sigue siendo similar a cuando se canceló, no existe una necesidad real de aparcamiento en Ávila y mucho menos de una actuación tan cercana a la muralla, pero teniendo en cuenta las operaciones del palacio de Congresos y Exposiciones y el constante interés municipal por el lienzo norte de la muralla y bajo el respaldo de ICOMOS, el futuro de la ciudad de Ávila un panorama incierto.
